La chiesa di S. Bernardino, sicuramente uno dei più insigni monumenti della città de L'Aquila e dell'Abruzzo, affaccia sulla omonima piazza, al culmine della scenografica scalinata che conduce a essa.

## L' intervento

Intorno al 1960, secondo quanto riportato nella relazione dell'Ing. Marchegiani, si rese necessario un radicale restauro della celebre facciata della Basilica di San Bernardino.

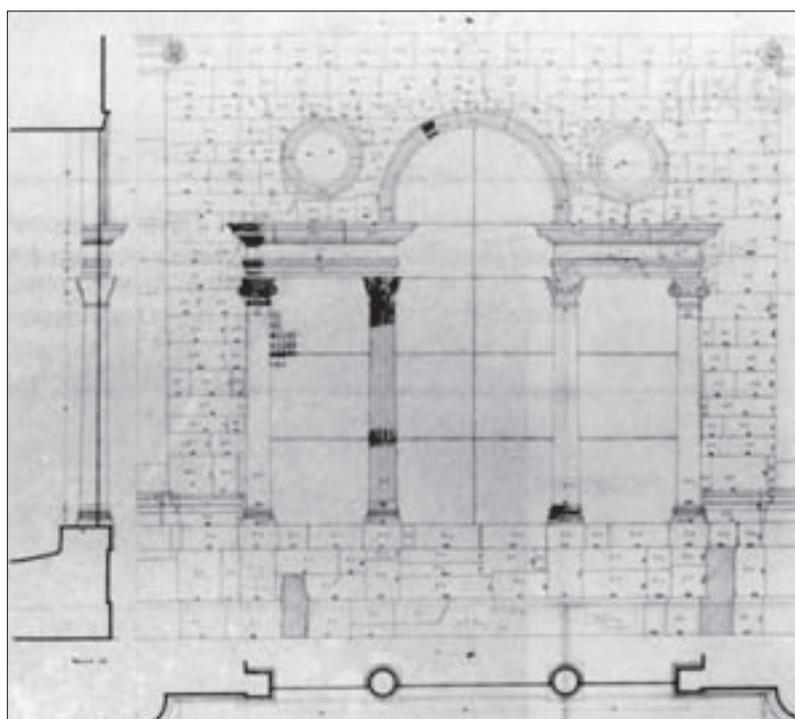
*Tavola di rilievi per parti della facciata prima dello smontaggio e numerazione degli elementi in pietra effettuata in cantiere.*

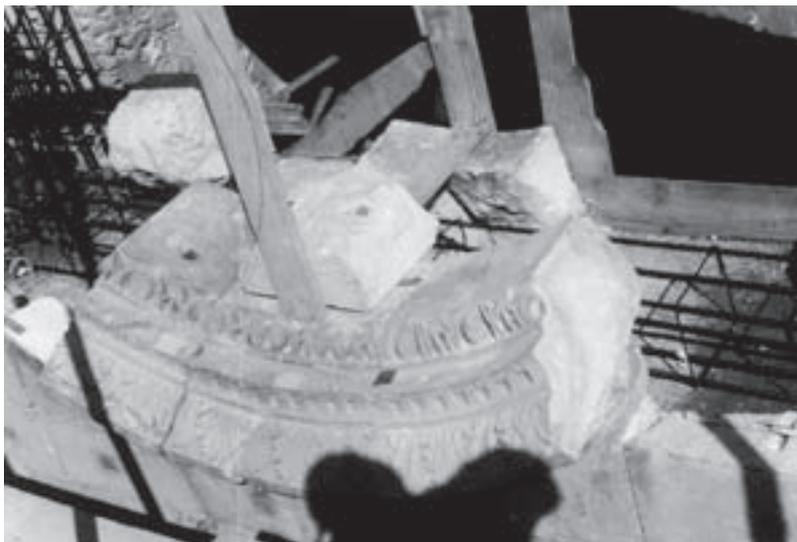
*Particolare del rimontaggio di uno dei rosoni.*

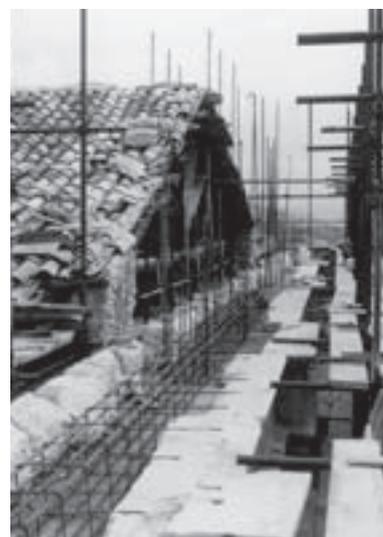
*Corridoio all'altezza della trabeazione del secondo ordine con veduta del telaio di cemento armato in corso di realizzazione.*

Per effettuare il consolidamento di tutta la struttura della facciata fu calcolata invece una intelaiatura in cemento armato, nascosta nel corpo della muratura di sostegno, costituita da quattro pilastri verticali per tutta l'altezza della facciata, fondati su plinti estesi all'interno e all'esterno della Basilica.

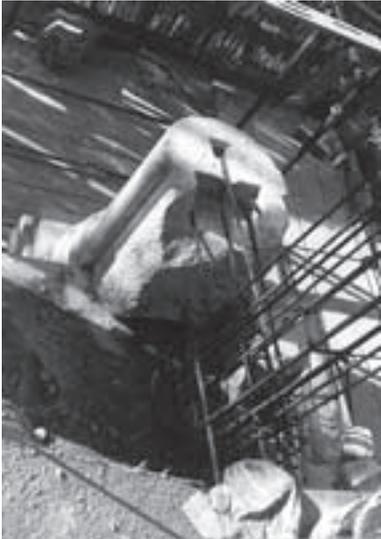
Particolare dell'aggancio di una colonna del terzo ordine alla struttura del telaio di consolidamento.

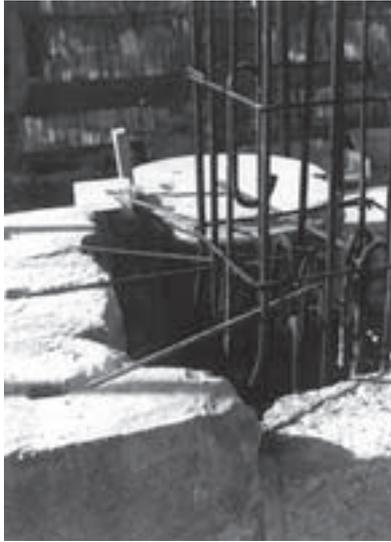
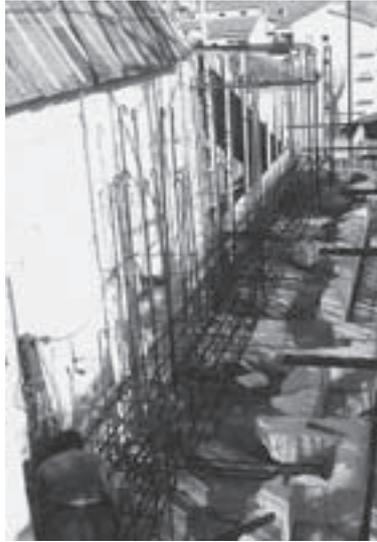
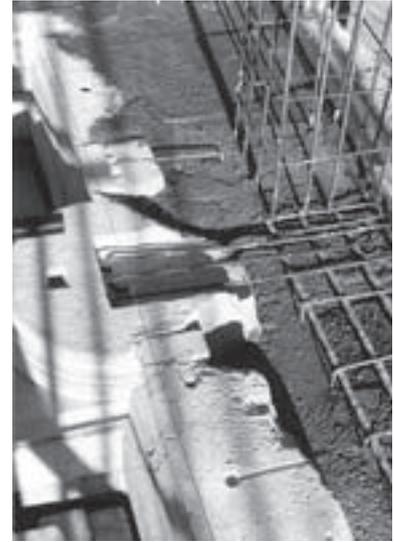
*In alto: una sequenza illustrante un particolare dell'ancoraggio di una colonna del prospetto, il posizionamento delle armature e delle zanche di uno dei cordoli sommitali, e il cordolo una volta gettato in opera.*

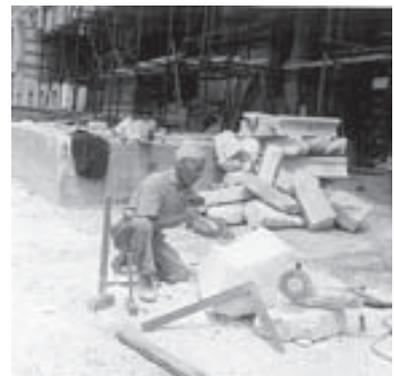
*In alto: uno dei capomastri sul cantiere di San Bernardino.  
A lato: elementi del rosone del terzo ordine smontati, consolidati e pronti per il rimontaggio.*

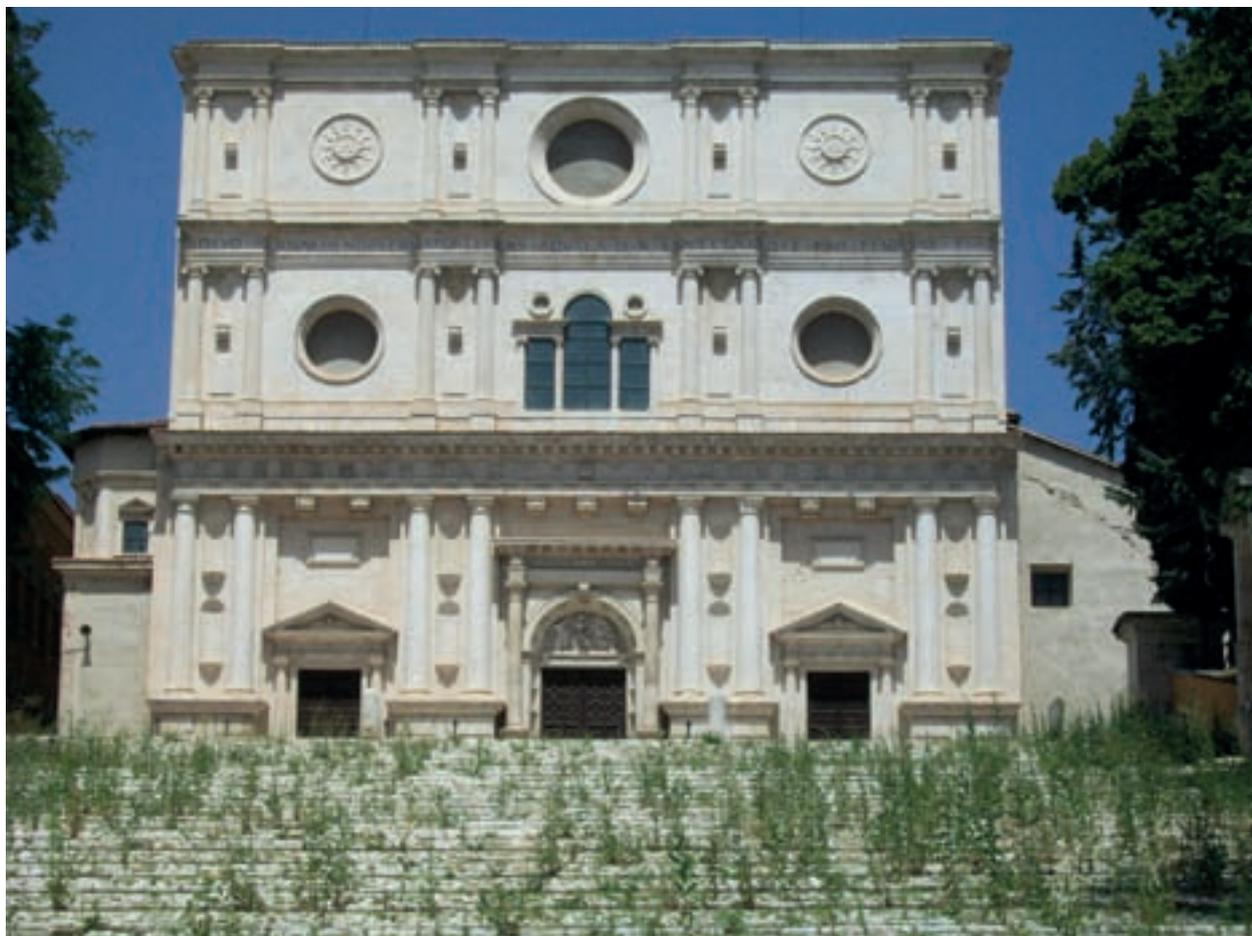
A seguito del sisma che nella notte del 6 aprile 2009 ha duramente colpito l'Abruzzo e in particolare la provincia aquilana, diverse testate regionali e nazionali hanno diffuso e veicolato in tutto il mondo anche le immagini delle gravissime ferite riportate dal tessuto artistico e architettonico regionale. Tra questi monumenti, oggetto del patrimonio nazionale, anche la Basilica di San Bernardino ha subito gravi danni, soprattutto a causa del crollo della torre sulla navata sinistra. Nonostante le vistose lesioni della cupola, il danneggiamento del chiostro e del pregiatissimo Mausoleo di San Bernardino di Silvestro dell'Aquila, la facciata, a circa 40 anni dagli interventi di restauro e consolidamento descritti, è rimasta intatta.

*Veduta della facciata di San Bernardino sopravvissuta al devastante terremoto del 6 aprile 2009.*
